Sobreviviendo a un tsunami: lecciones de Chile, Hawai y Japón

Circular 1218

Acciones que salvaron vidas y acciones que ocasionaron muertes, relatadas por testigos oculares del tsunami generado por el mayor terremoto que se haya registrado, el terremoto chileno de magnitud 9.5, del 22 de mayo de 1960.

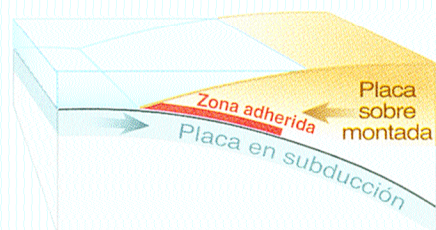
Corte vertical en una zona de subducción

Una “zona de subducción” se produce cuando una de las muchas placas tectónicas que conforman la corteza terrestre, desciende o “subduce” bajo una placa adyacente. Cuando las placas se desplazan repentinamente en un área donde se encontraban encajadas, ocurre un terremoto.

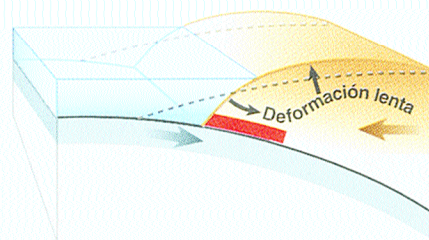
A. Entre terremotos

La zona encajada ocasiona que la placa superior se comprima por tensión. Esto produce que el borde frontal de la placa baje y que la parte posterior se abulte. Esta deformación demora décadas o siglos incrementando la tensión con el paso del tiempo.

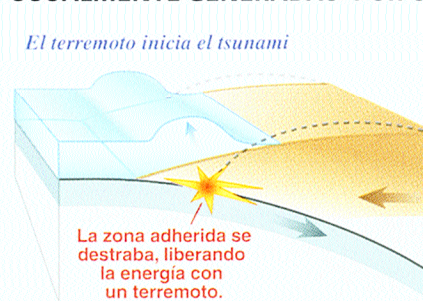
B. Durante un terremoto

Un terremoto en una zona de subducción ocurre cuando el borde frontal de la placa superior se libera por la tensión y empuja al mar que está sobre ella. Este levantamiento del piso marino genera el tsunami. Al mismo tiempo, desaparece el abultamiento en la parte posterior de la placa, la placa sufre un desgaste y las áreas costeras descienden.

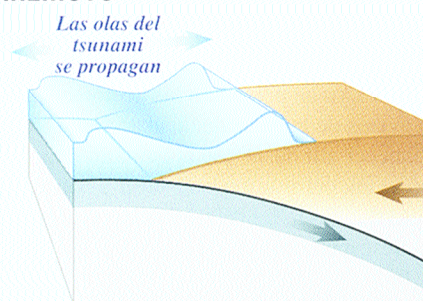
C. Minutos después

Una parte del tsunami se dirige a tierra, ganando altura a medida que se acerca a la costa. La otra parte cruza el océano hacia costas lejanas.

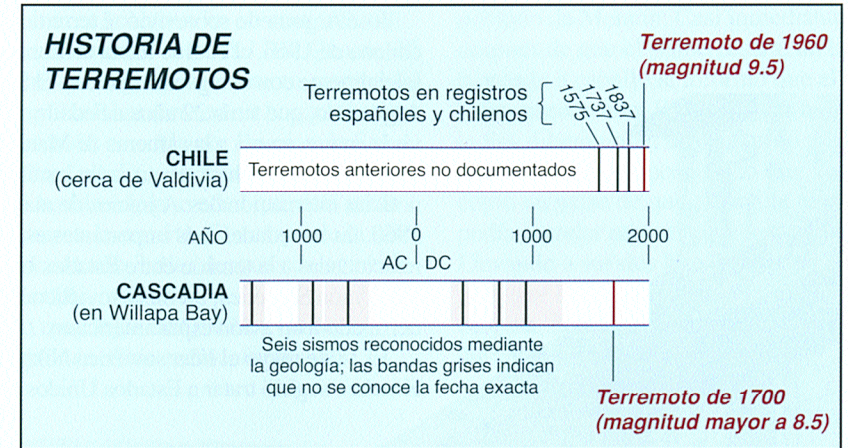
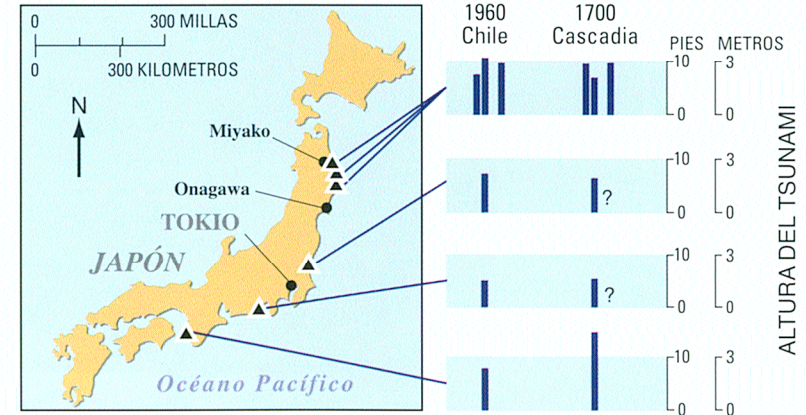
Largos periodos entre terremotos pueden borrar los recuerdos de cómo sobrevivir a sus tsunamis. La región del terremoto chileno de 1960 no había sufrido un sismo de importancia desde 1837. A excepción de leyendas indígenas, el recuerdo del terremoto de Cascadia de 1700 se limita a registros escritos sobre el tsunami que se produjo y afectó al Japón.

Como lo muestran las alturas de las olas observadas en Japón, los terremotos en zonas de subducción de Chile y Cascadia han causado grandes tsunamis aun después de atravesar todo el Océano Pacífico.

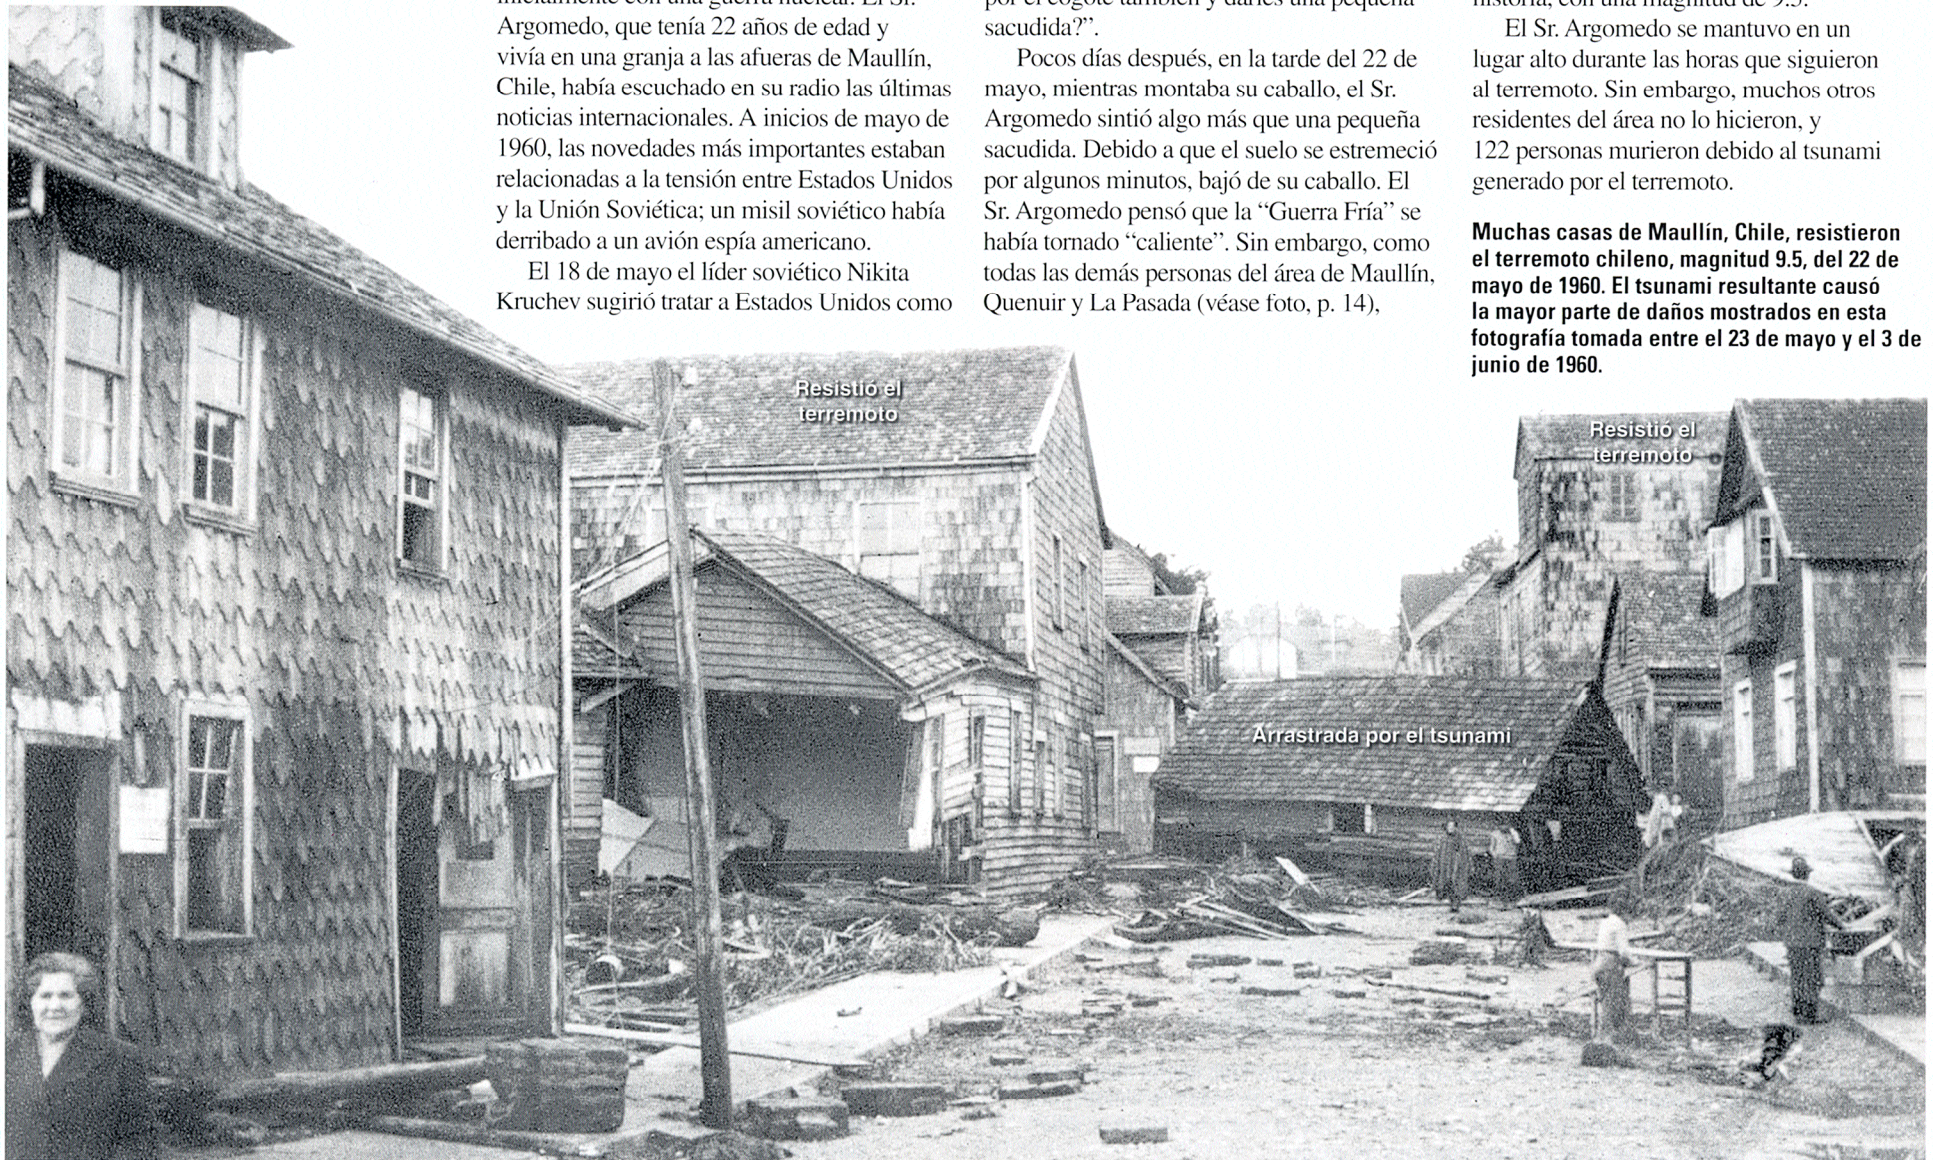
Muchas casas de Maullín, Chile, resistieron el terremoto chileno, magnitud 9.5, del 22 de mayo de 1960. El tsunami resultante causó la mayor parte de daños mostrados en esta fotografía tomada entre el 23 de mayo y el 3 de junio de 1960.

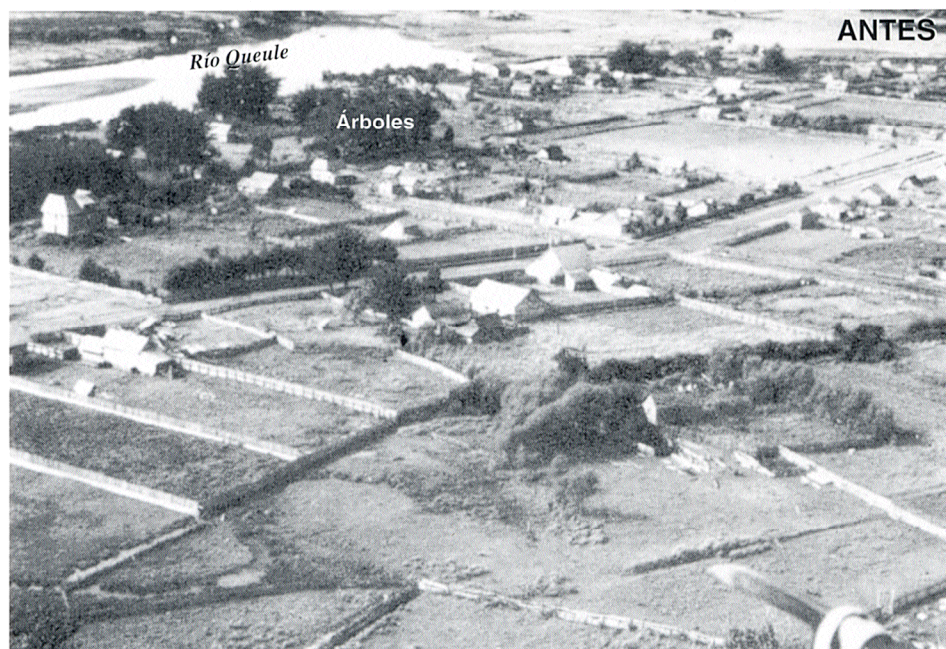
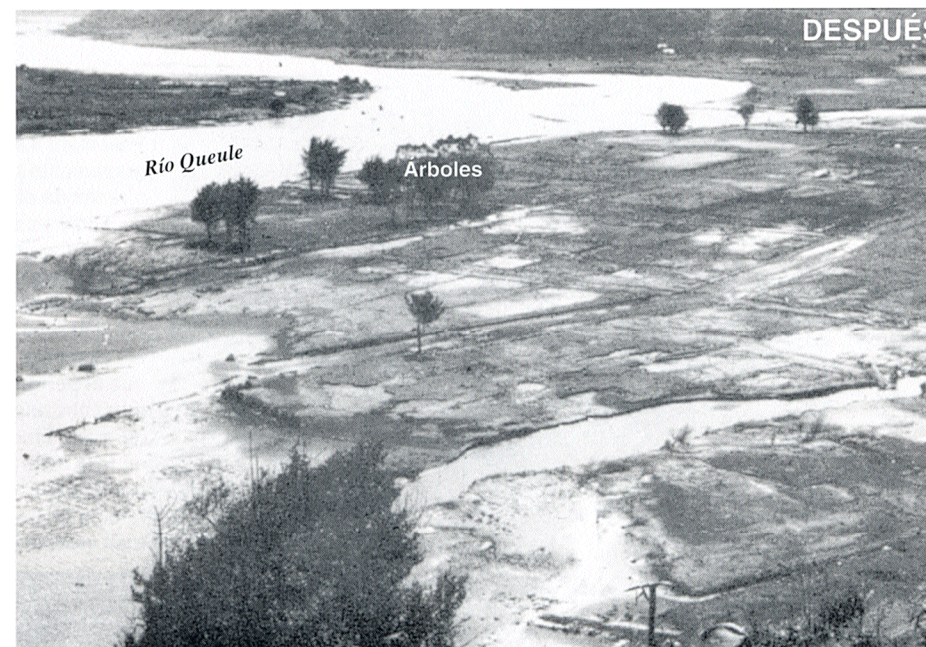
Aunque a más de un kilómetro de distancia del mar, la mayor parte de Queule, Chile, fue arrasada por el tsunami que siguió al terremoto chileno de 1960. Muchos de los residentes del pueblo huyeron hacia un sector alto poco después del terremoto; sin embargo, Jovita Riquelme perdió a su hija y marido durante el tsunami debido a que la familia permaneció en su casa, en un sector

bajo cerca del río Queule. Basándose en la altura de los desechos dejados por las olas sobre los árboles que resistieron al tsunami, Wolfgang Weischet, entonces geógrafo de la Universidad Austral de Chile, estimó que el agua alcanzó los 4 metros de profundidad en Queule. El Sr. Weischet fotografió el pueblo antes y después del tsunami.

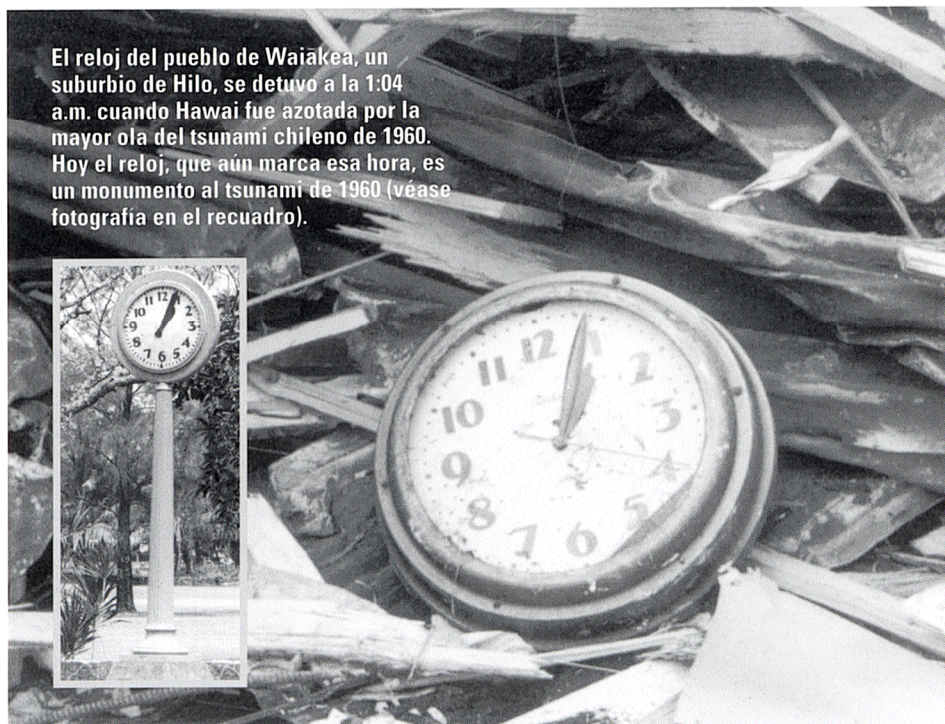
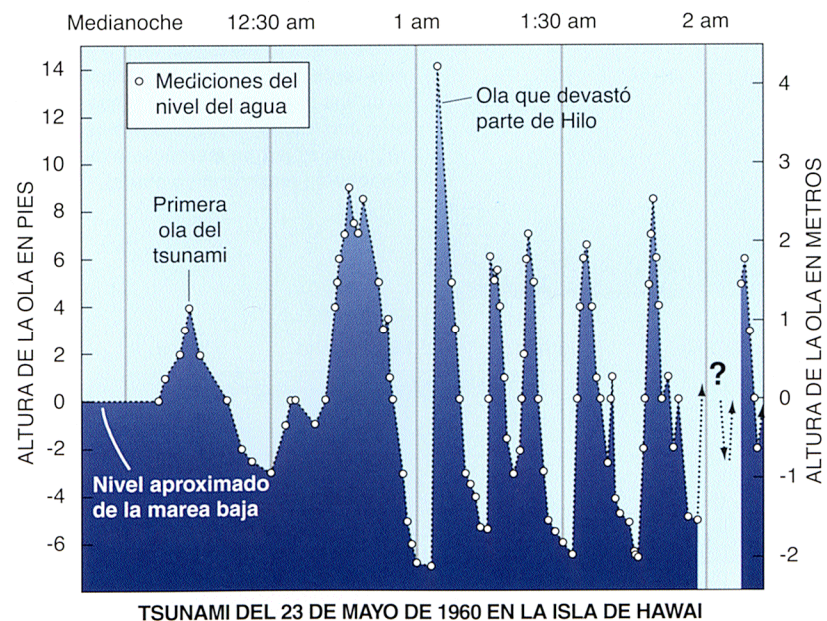
El terremoto chileno de 1960 produjo una serie de olas que cruzaron el Océano Pacífico. Esta gráfica muestra las mensuras del nivel del agua bajo el puente del río Wailuku, realizadas por el sismólogo Jerry Eaton y sus compañeros durante las primeras horas del tsunami en Hilo, Hawai.

Cerca de la 1:04 a.m., el grupo sobre el puente se percató que debían correr hacia el sector alto. Volteándose, observar cómo el frente casi vertical, de una ola de 6 m golpeaba el puente proyectando el agua a gran altura. Después de esa ola y suponiendo que era seguro volver, el Sr. Eaton y sus compañeros retornaron al puente y continuaron registrando el nivel del agua durante algunas más olas del tsunami (véase diagrama inferior).

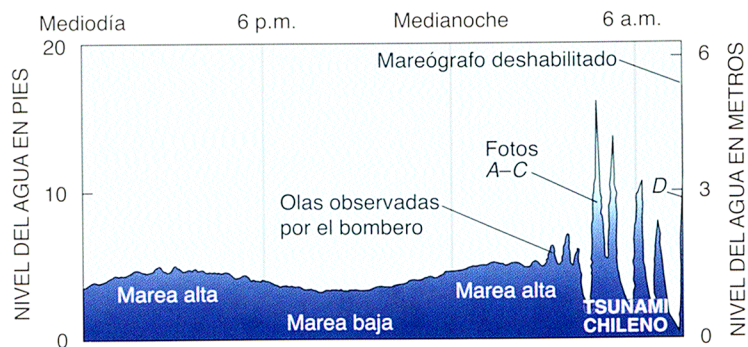
Registro de mareógrafo para los días 23 y 24 de mayo de 1960, en Onagawa, Japón.

Endō Fukei (a la izquierda, en 1999) recuerda la alarma dada por el bombero que hizo que los habitantes de Onagawa, Japón, se trasladaran a un sector alto cuando el tsunami chileno de 1960 llegaba a la bahía del pueblo. Algunos residentes se refugiaron sobre una colina cuando la primera gran ola entraba al pueblo (fotos A-C, a la derecha). Casi 3 horas más tarde, la multitud aún permanecía en la colina cuando otra ola llegaba (D). Las olas mostradas en las fotografías fueron registradas por un mareógrafo en la bahía de Onagawa (véase gráfica abajo).

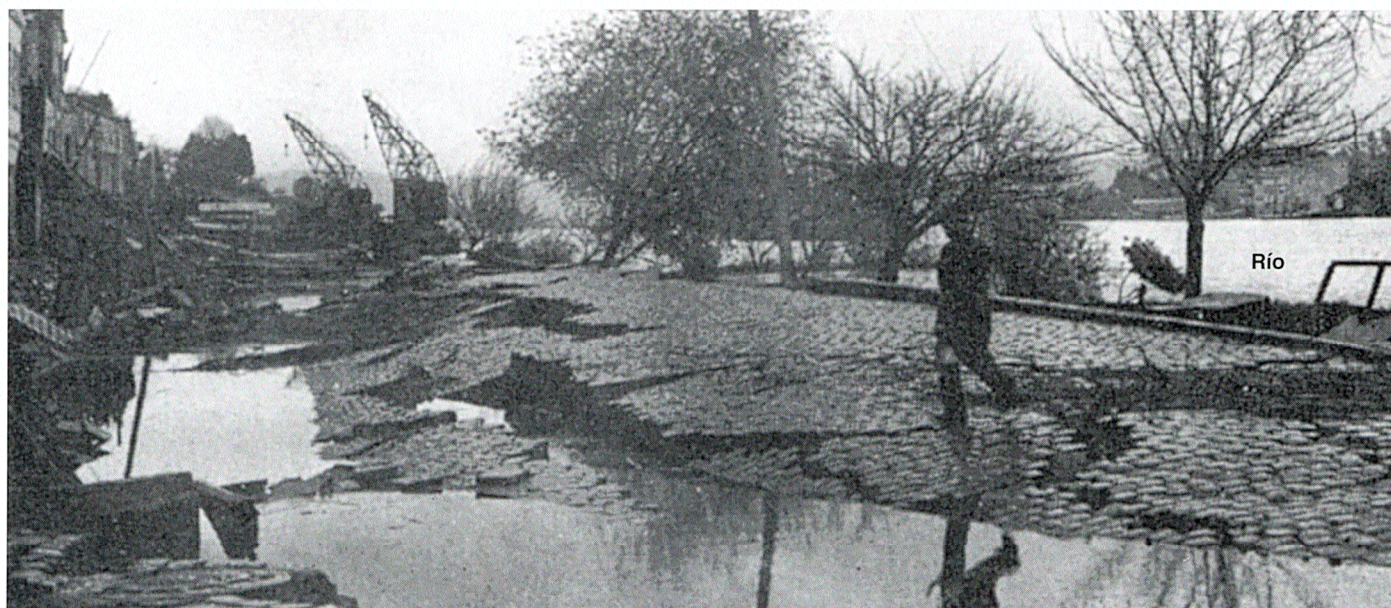
Nivel alcanzado por el agua durante el tsunami de 1960

Para llegar este lugar, el tsunami recorrió más de un kilómetro de distancia tierra adentro

El terremoto chileno de 1960 agrietó un camino cercano a Maullín, Chile, utilizado minutos después por René Maldonado. Per después, el camino fue cortado completamente por las olas del tsunami generado por el sismo. A la izquierda, en 1989, el Sr. Maldonado posa montado a caballo frente a su casa de 1960. Abajo, una foto de 1960 muestra un muelle de Valdivia, Chile, que fue destruido cuando la sacudida del terremoto ocasionó el desplazamiento del suelo hacia el río y a éste.

Minutos después del terremoto chileno de 1960, René Maldonado cabalgó por el camino que conduce a Maullín, Chile (véase localización en la foto de la p. 14). Durante su viaje, el caballo del Sr. Maldonado debió saltar grietas recientemente formadas en el camino. La condición precaria del camino luego del terremoto, empeoró tras la llegada de las olas del tsunami. La amplitud de las grietas era tanta, que ni siquiera un caballo podría brincarlas.

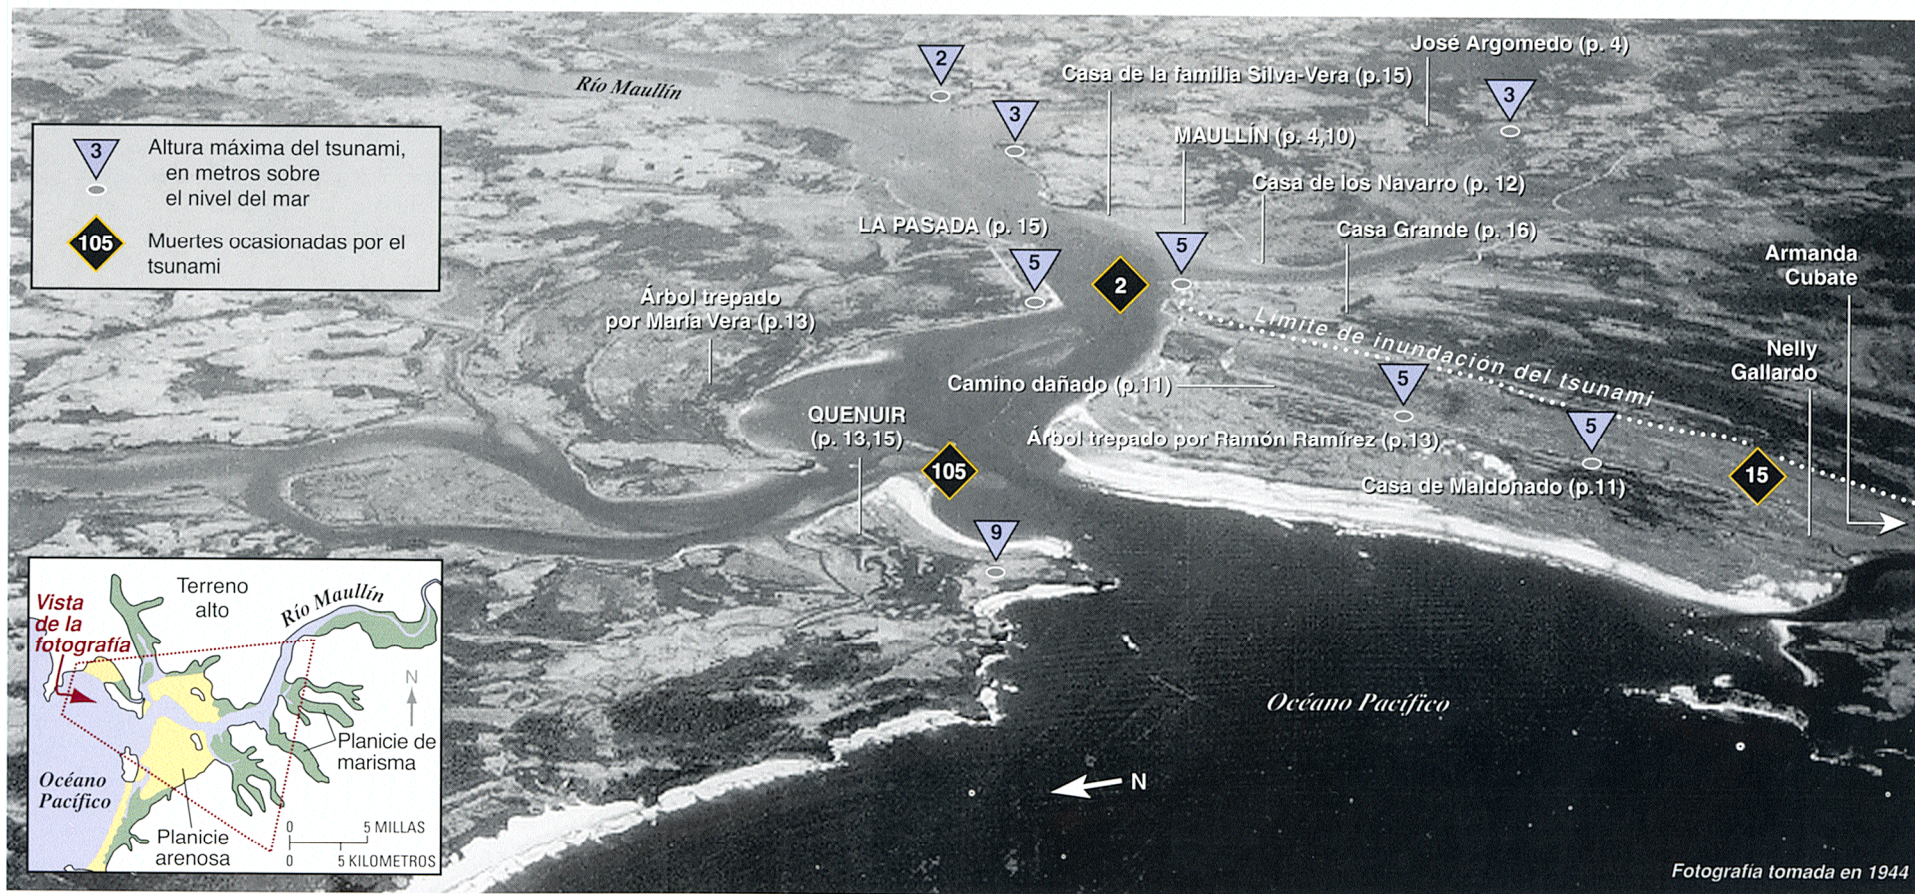
Como lo muestra esta foto de 1944 de la desembocadura del Río Maullín, Chile, el tsunami chileno de 1960 inundó más de 2 kilómetros tierra adentro desde la línea de la costa de la derecha. En la mayor parte de esta área inundada, el tsunami alcanzó una altura de 4.5 metros sobre el nivel del mar. Tras ser alcanzada por el tsunami, Nelly Gallardo flotó sobre un tronco y Armanda Cubate flotó sobre el techo de una casa hasta la mañana siguiente (véase extrema derecha en la foto). Ellas sobrevivieron al tsunami, pero otras 15 personas que se encontraban cerca perecieron.

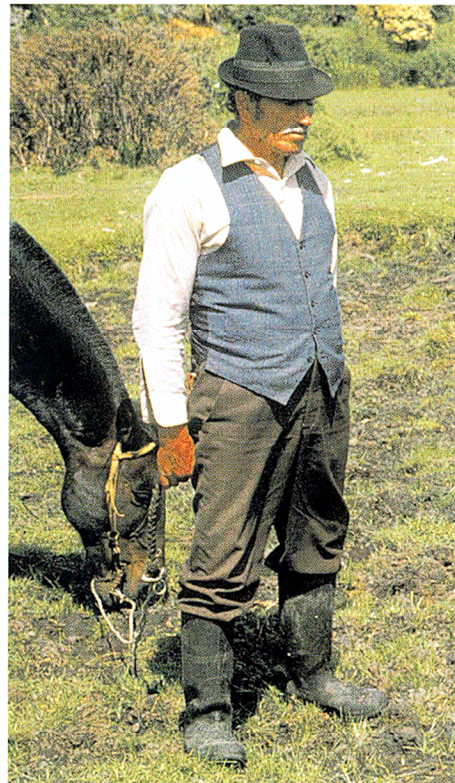
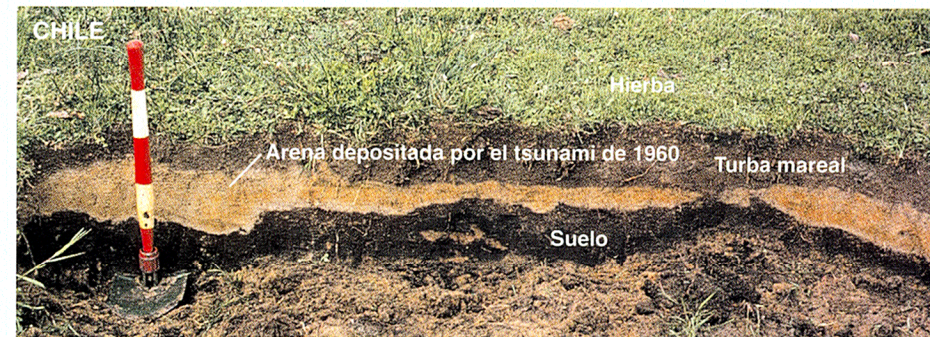
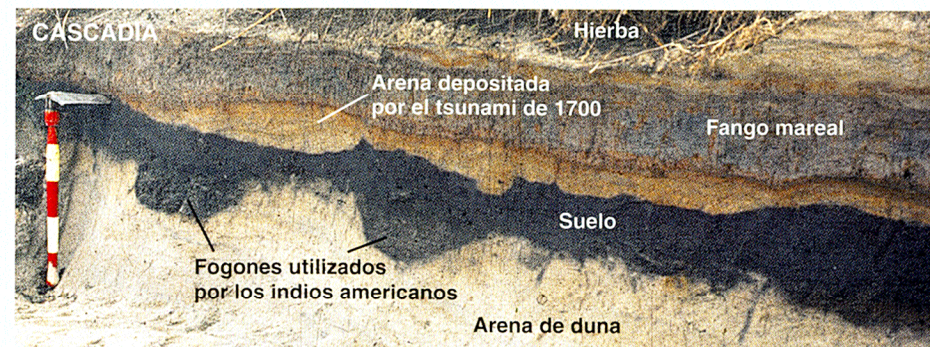
El tsunami chileno de 1960 depositó una capa de arena sobre parte de las tierras de Juan Vera, cerca de Maullín, Chile. Cuando esta fotografía fue tomada en 1989, la capa de arena aún era visible en la orilla de un riachuelo (foto superior derecha). Una capa similar del tsunami de Cascadia de 1700 cubre los restos de un campamento de pescadores indígenas en una ribera del Río Salmon en Oregon (foto inferior derecha; véase localización en p. 3).

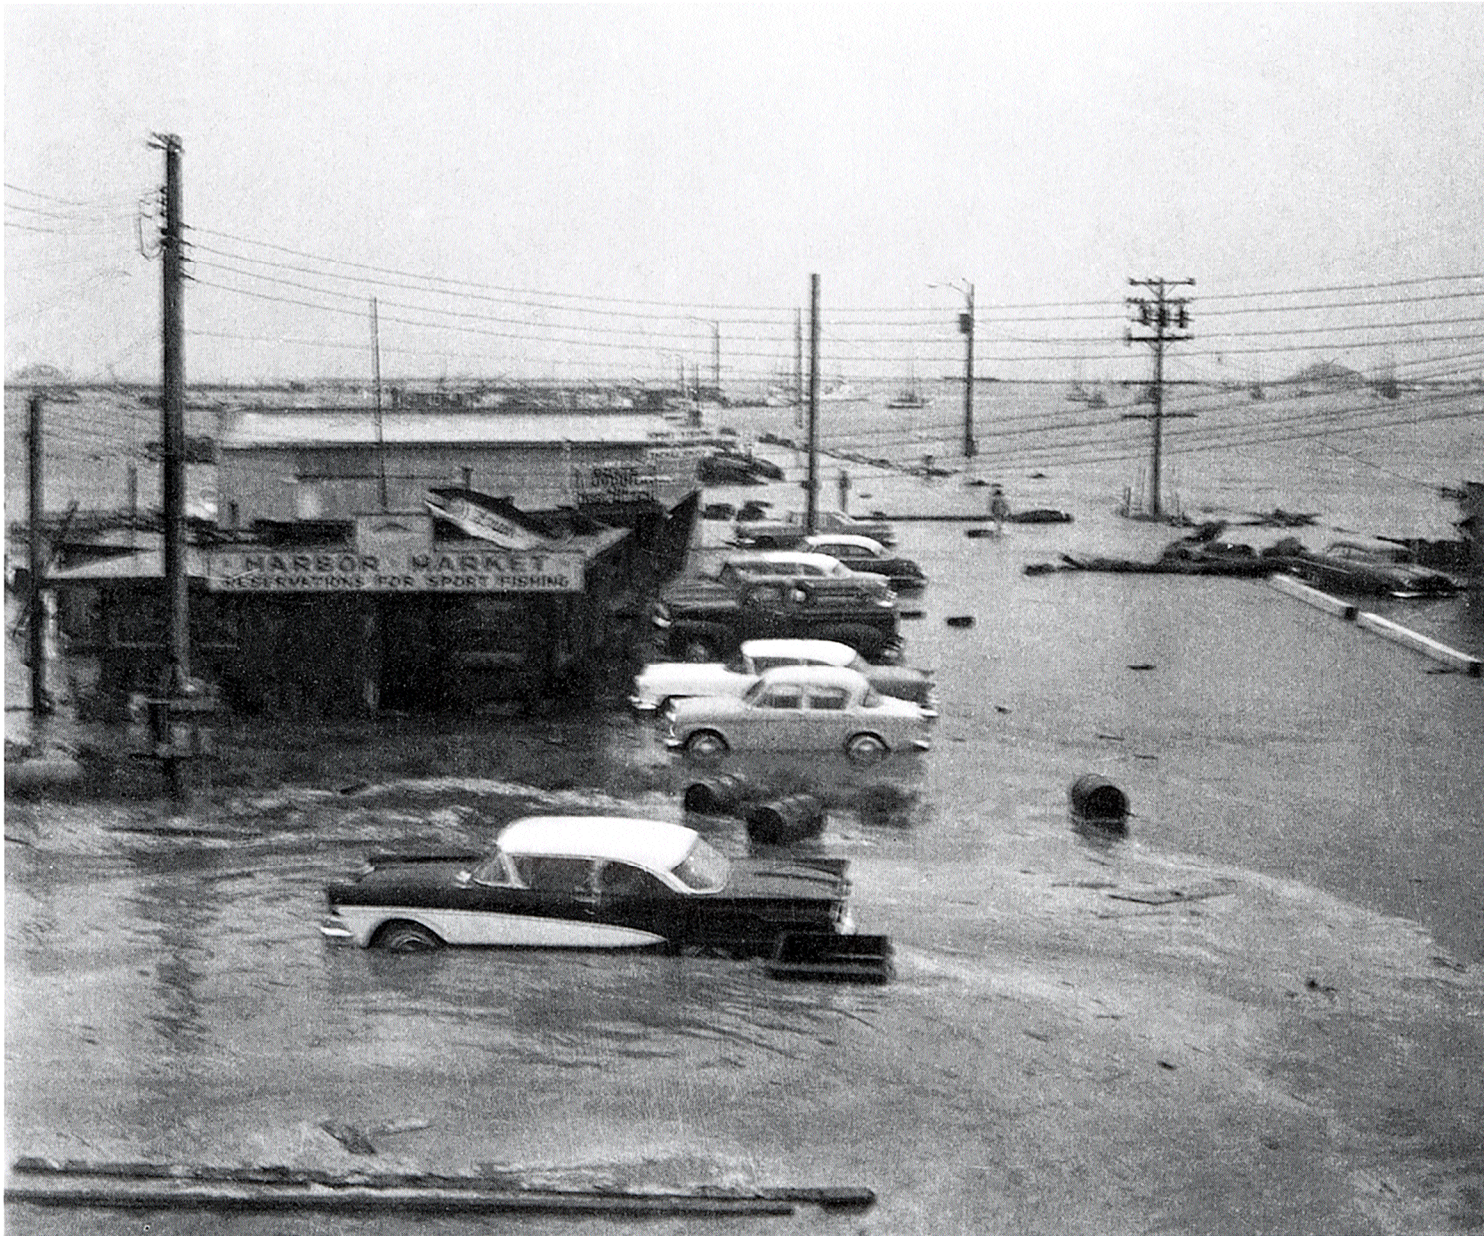
Costanera en la ciudad de Crescent, California, inundada por el tsunami chileno de 1960. Allí el tsunami provocó más de US 30.000 en pérdidas, incluyendo el hundimiento de 2 botes. Sin embargo, el daño fue mucho más grave 900 km más al sur en el área de Los Angeles, donde el tsunami mató a una persona y causó entre US 500.000 y US 1.000.000 en daños, incluyendo el hundimiento de 30 botes.
